分類	位置	種別 定性	番号 007	名称	本管送煙調査
	人孔・本管・取付管・公共樹・側溝				
適用	雨水浸透経路を確認し、水密性不良個所を推定的に特定する

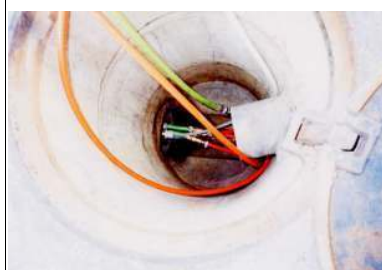
<ul style="list-style-type: none"> <li>・本管部最上流と最下流および公共樹下流側にパッカーを設置</li> </ul>

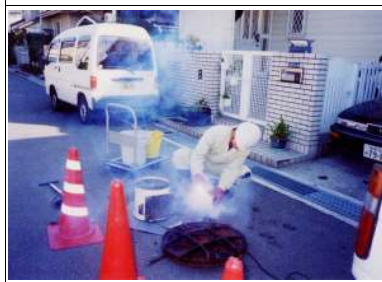
<ul style="list-style-type: none"> <li>・下流側人孔に送煙装置を設置し、送風。</li> <li>・発煙筒を燻べて本管に送煙開始</li> </ul>

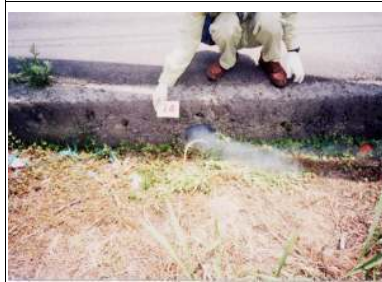
<ul style="list-style-type: none"> <li>・漏煙箇所を目視確認</li> <li>・誤接の特定、雨水浸透経路の推定</li> </ul>

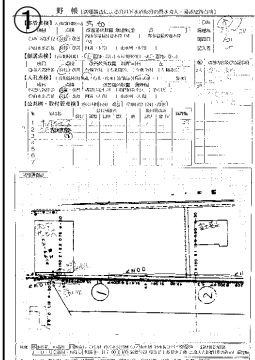
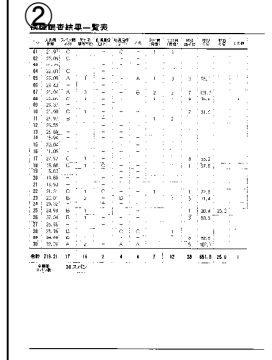
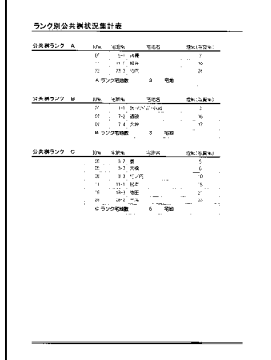
<p>使用機材写真</p>

作業構成/標準進捗量		検査項目	検査結果出力	
(1) 現場検査員数/班	6人	(1) 本管・取付管誤接	(1) 調査票	① 現場票・リスト
(2) 現場進捗量/日	500m	(2) 人孔蓋部付近の水密性不良	(2) 集計表	② 改善箇所集計
使用機材/消耗品		(3) 取付管付近の水密性不良	(3) 改善箇所位置図	施設区分別改善箇所位置
(1) 送煙装置	専用機器	(4) 公共樹付近の水密性不良	(4) データベースOP	維持管理DB
(2) 発電機	2kva	(5) 側溝の水密性不良		
(3) 止水プラグ	取付管用、本管用			
(4) 発煙筒	白色・無害 1.5分
